**OPINIA O ZASIEDLENIU PRZEZ PTAKI I NIETOPERZE  
BUDYNKU PRZY UL. PIŁSUDSKIEGO 5 W PORONINIE W  
KTÓRYM BĘDĄ WYKONYWANE PRACE  
TERMOMODERNIZACYJNE ORAZ O WYMAGANYCH  
KOMPENSACJACH PRZYRODNICZYCH**

**DR KAZIMIERZ WALASZ**

**Kraków, czerwiec 2020 r.**

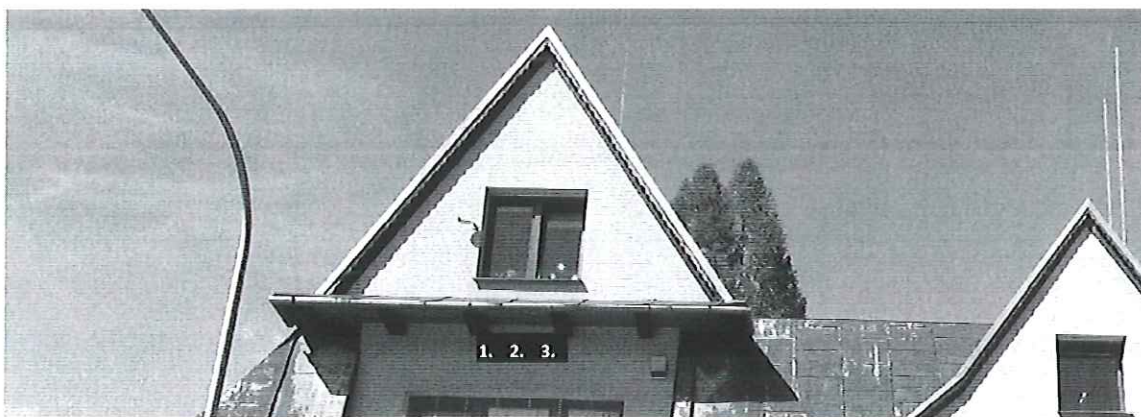
Fot. 8. Poronin, ul. Piłsudskiego 5, elewacja południowa, czarny prostokąt (gniazda są 3 razem) wskazuje miejsce zamocowania 3 sztucznych gniazd z zabezpieczeniem przeciw brudzeniu elewacji dla oknówek.

Na podstawie dotychczasowej wiedzy, oglądu obiektu **ustalono kompensację przyrodniczą w postaci 3 sztucznych gniazd z zabezpieczeniem przeciw brudzeniu elewacji dla oknówki *Delichon urbicum***. Ich zamocowanie będzie konieczne jeśli zostanie podjęta decyzja o odmalowywaniu elewacji budynku. Wtedy trzeba będzie usunąć istniejące gniazdo oknówki i stworzyć oknówkom nowe miejsce do zasiedlenia. **Sztuczne gniazda dla oknówek (rys. i fot. str. 7) należy zamocować na elewacji południowej w miejscu wskazanym na Fot. 8. (3 gniazda razem). Sztuczne gniazda powinny być zamocowane na odpowiedniej ścianie w czasie remontu.**

**Sztuczne gniazda przymocujemy bezpośrednio do ściany budynku.**
