**OPINIA O ZASIEDLENIU PRZEZ PTAKI I NIETOPERZE  
BUDYNKU PRZY UL. PIŁSUDSKIEGO 5 W PORONINIE W  
KTÓRYM BĘDĄ WYKONYWANE PRACE  
TERMOMODERNIZACYJNE ORAZ O WYMAGANYCH  
KOMPENSACJACH PRZYRODNICZYCH**

**DR KAZIMIERZ WALASZ**

**Kraków, czerwiec 2020 r.**

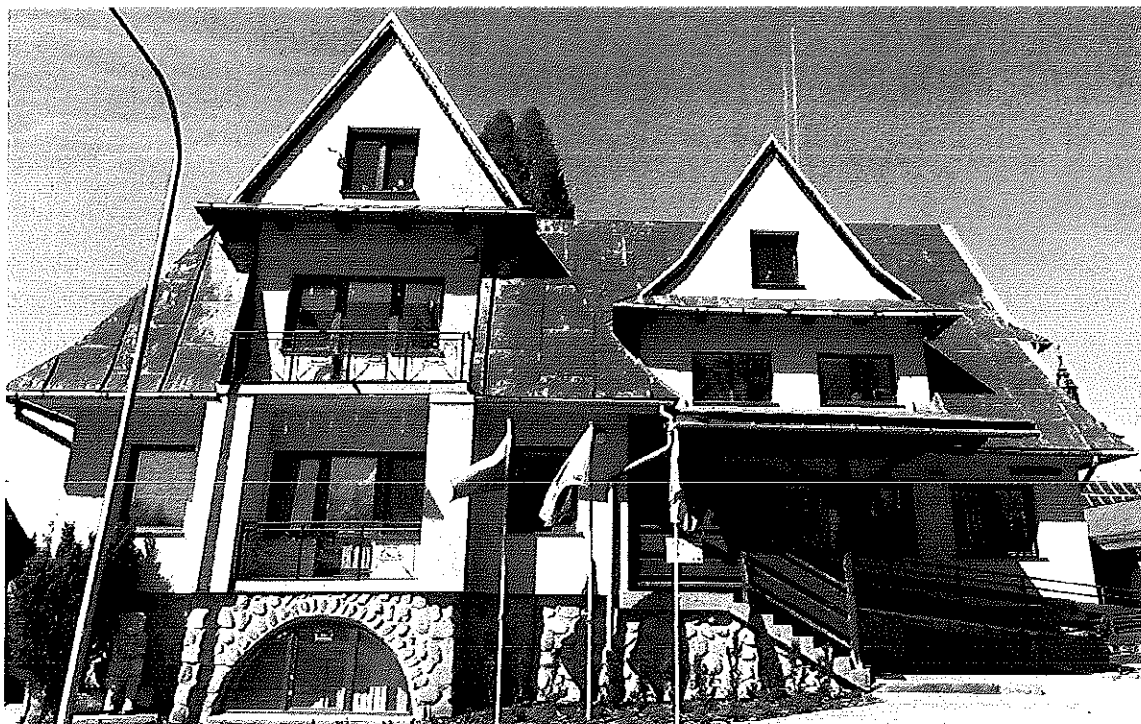
Fot. 2. Poronin, ul. Piłsudskiego 5, elewacja południowa.

W dniu 18 maja i 02 czerwca 2020 r. wykonano kontrolę budynku pod kątem zasiedlenia przez chronione gatunki – ptaki i nietoperze. Stwierdzono, obecność jednego gniazda oknówki *Delichon urbicum*. Jednak gniazdo nie jest zasiedlone w tym roku. Nie znaleziono śladów obecności nietoperzy.

Na podstawie dotychczasowej wiedzy, oglądu obiektu **ustalono kompensację przyrodniczą w postaci 3 sztucznych gniazd z zabezpieczeniem przeciw brudzeniu elewacji dla oknówki *Delichon urbicum***. Ich zamocowanie będzie konieczne jeśli zostanie podjęta decyzja o odmalowywaniu elewacji budynku. Wtedy trzeba będzie usunąć istniejące gniazdo oknówki i stworzyć oknówkom nowe miejsce do zasiedlenia. **Sztuczne gniazda dla oknówek (rys. i fot. str. 7) należy zamocować na elewacji południowej w miejscu wskazanym na Fot. 8. (3 gniazda razem). Sztuczne gniazda powinny być zamocowane na odpowiedniej ścianie w czasie remontu.**
